Ernst gemeinte Verpflanzung oder Augenwischerei? - Teil 2

Eine fachlich kommentierte Dokumentation der Verpflanzung von 16 Bäumen

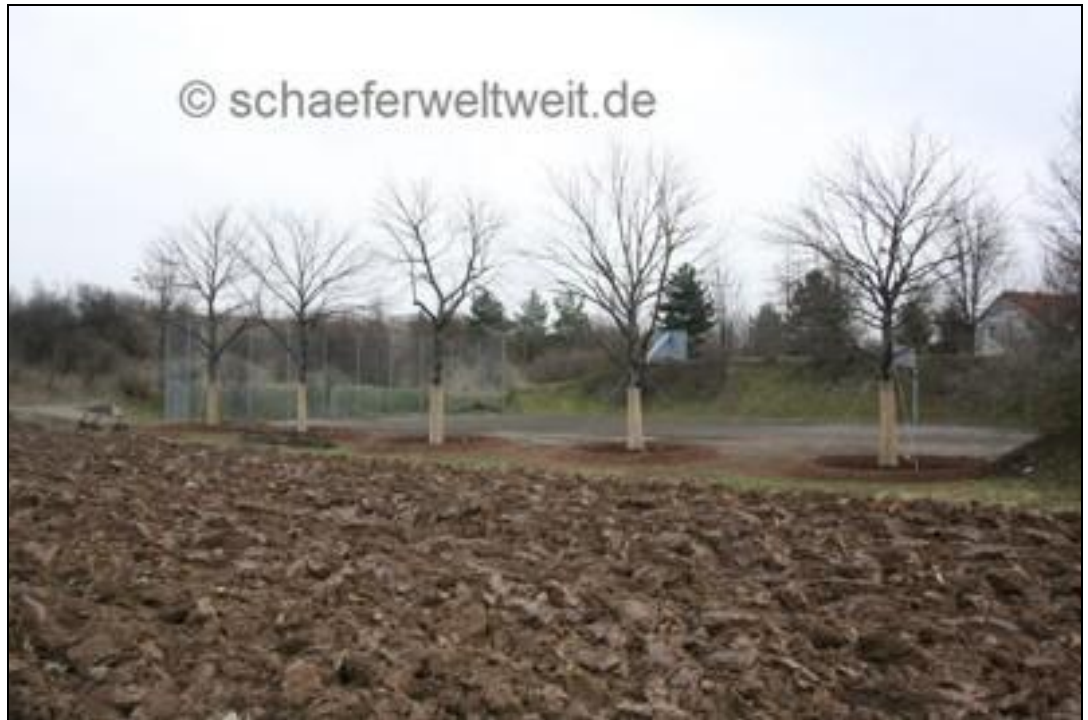
3856: Stammheim, Kastanienreihe am Bolzplatz gegenüber der JVA

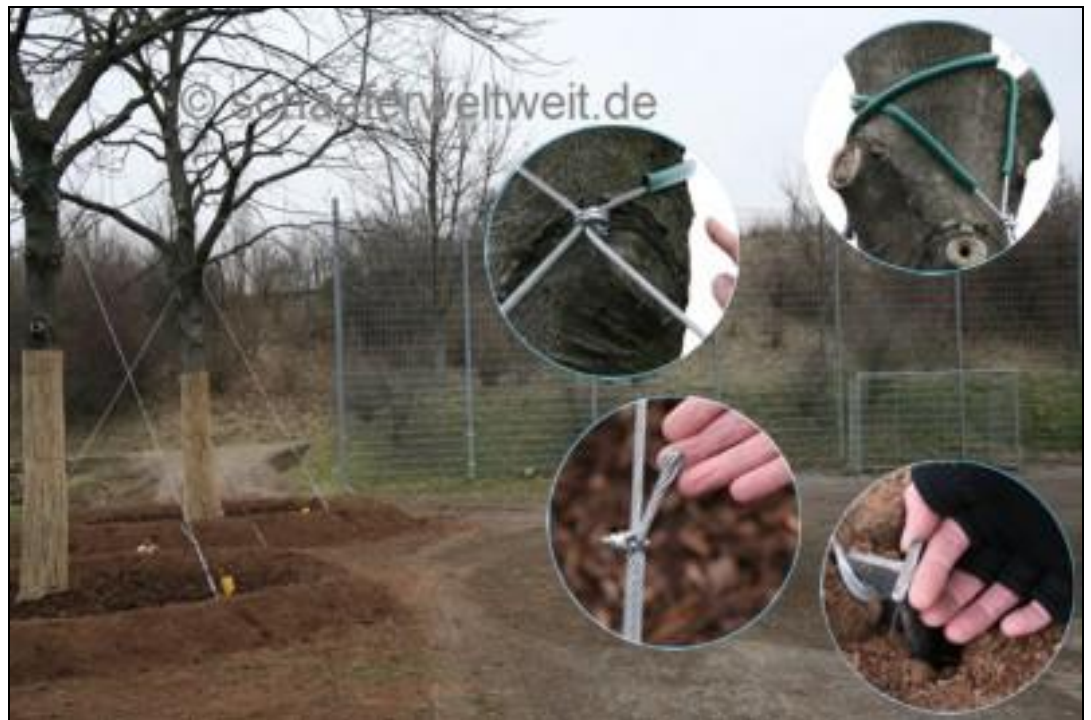
In Stammheim wird diese Anhäufung von großen Beeten besonders widersinnig, weil sie auf den Bolzplatz ragen. Die verwendeten Anker stehen bereits senkrecht, sind locker und stellen eine große Verletzungsgefahr für spielende Kinder dar. Die Oberkanten der Anker sind nicht entgratet, die Enden der Stahlseile sind nicht verdrillt.

3944: Stammheim, Kastanienreihe; Die hohen Pflanzbeete ragen in das Spielfeld ...

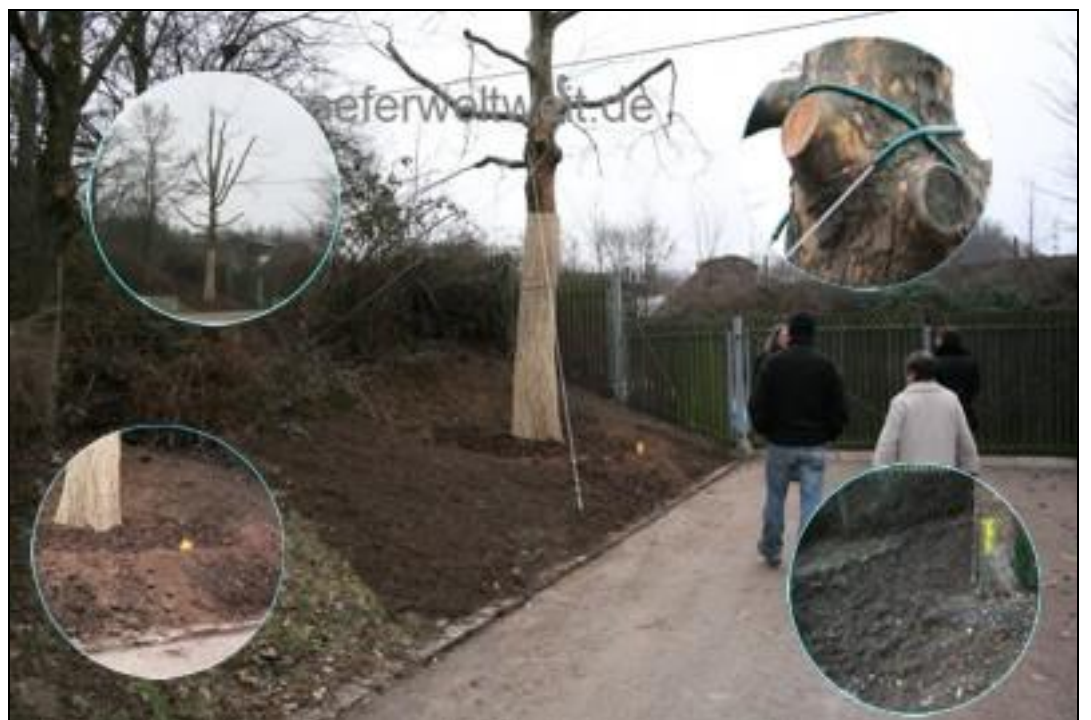
4048: Zuffenhausen, Platane; Das Gießrohr beginnt auch noch am tiefsten Punkt ...

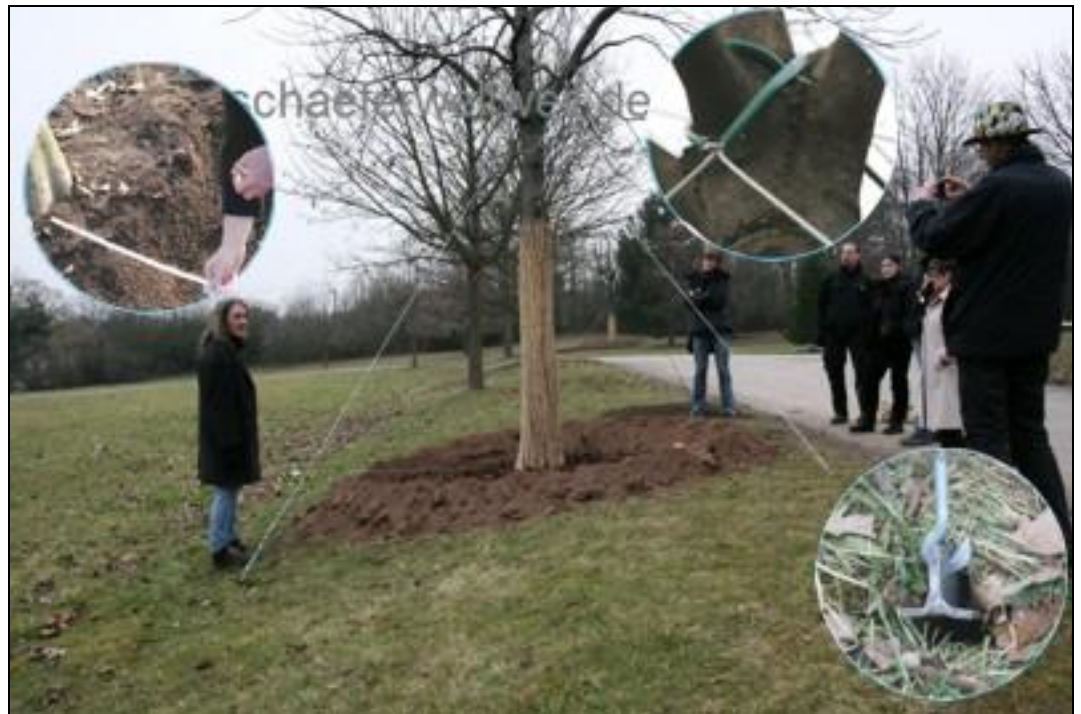
4009: Zuffenhausen, Kastanie; Ein paar starke Regenfälle und der Ballen liegt wieder frei ...

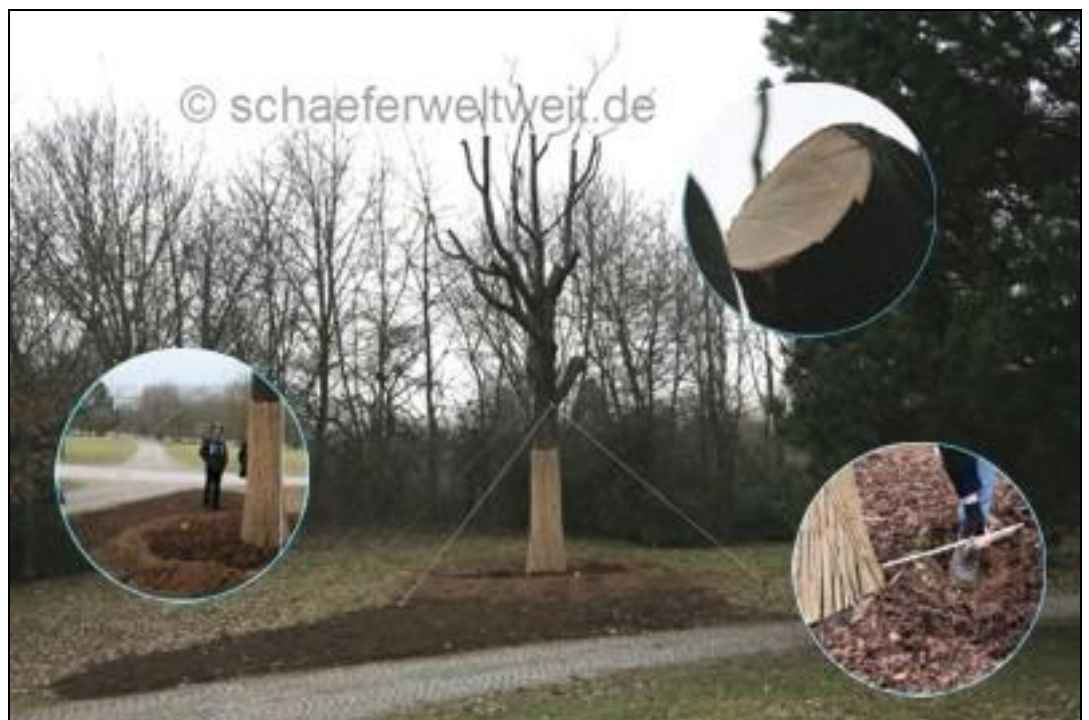
3987: Zuffenhausen, Götterbaum; Stufige Schnittflächen, zu tiefer Ansatz der Verankerung

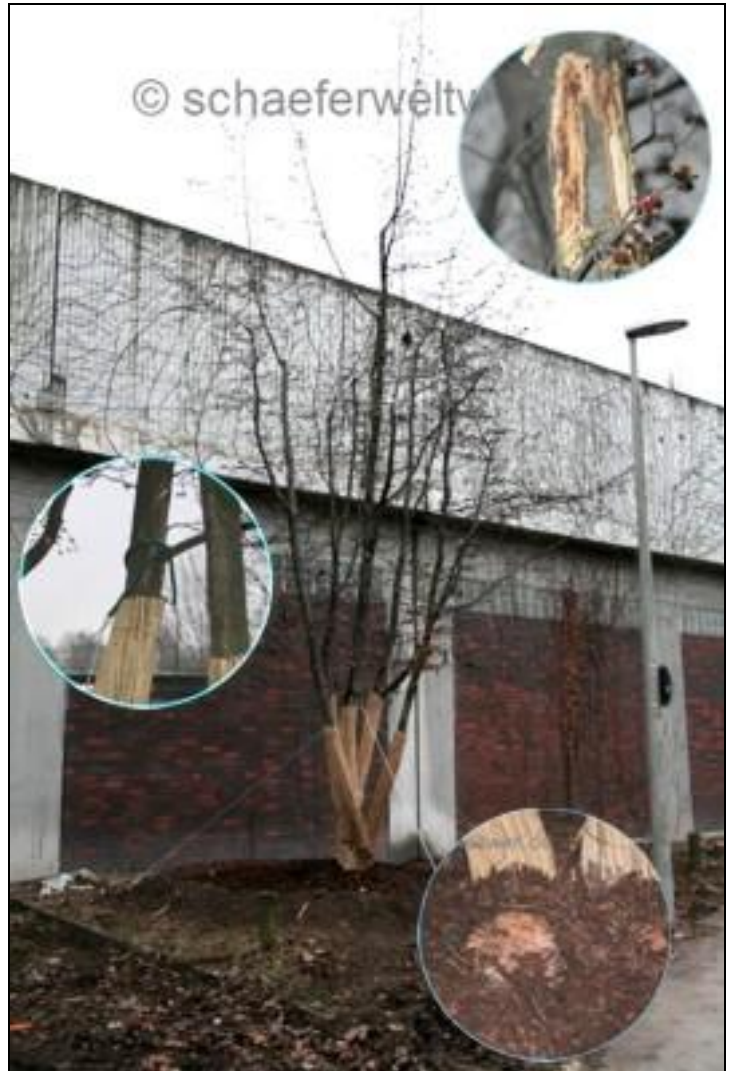
4092: Cannstatt, Eisenholzbaum; Prachtgehölz in Schmutzdecke

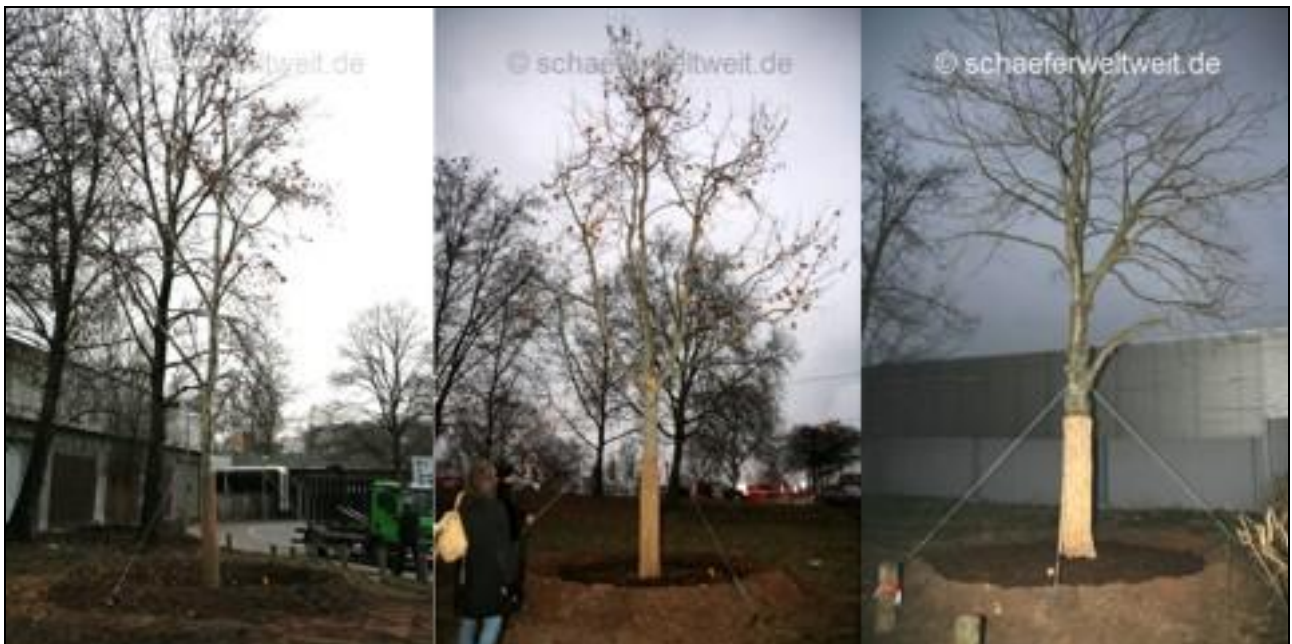
4115: Cannstatt, Platanen und Kastanie; Ungenügende Verankerung für großkronige Bäume.
